Применение тепловизоров для проверки качества теплоизоляции морозильных установок

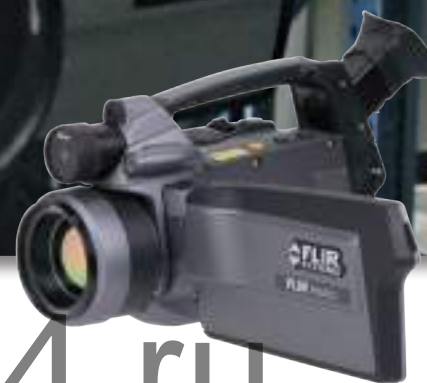
Высокочувствительная точная тепловизионная камера FLIR P640, рассчитанная на температуру до -40°C – идеальный прибор для проверки термоизоляции

Тепловизионная камера FLIR P640 прекрасно подходит для таких проверок, считает Ван Эст. «При разрешении 630x480 пикселей, термочувствительности 30 мК (0,03°C) и точности $\pm 2^\circ\text{C}$, или $\pm 2\%$ от показаний, изображения, получаемые с помощью FLIR P640 имеют исключительно высокое качество. Эта модель также очень удобна в использовании. Качество изображений и дизайн выгодно отличают ее от камер других производителей. Я придаю большое значение эргономичности дизайна, так как это позволяет избежать перенапряжения поясницы и мышц рук».

Не менее важной характеристикой тепловизионной камеры при работе с морозильными установками является диапазон измеряемых температур, рассказывает Ван Эст. «FLIR P640 рассчитана на минимальные температуры от -20°C до -30°C . Однако, даже при температурах ниже заявленного диапазона, в установках, где продукты охлаждаются до -50°C или даже -60°C , тепловизионная камера FLIR P640 вполне может обнаружить дефекты в изоляции.

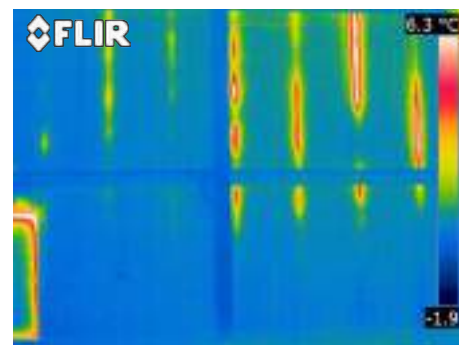
Как видно на ИК-изображении, в результате плохо выполненных сварочных работ, одна из секций изоляции пропускает тепло внутрь камеры

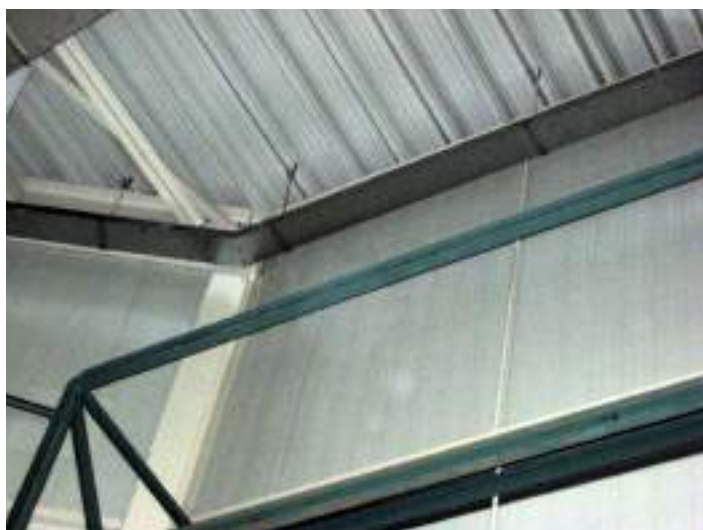
На ИК-изображении видно, что в результате неправильного монтажа изоляционных панелей, в камеру проникает тепло

Во время вызовов Ван Эст часто обнаруживает дефекты в изоляции морозильников и холодильных камер. «На первый взгляд, установка, которую я осматриваю в данный момент, совершенно надежна. Но вы будете удивлены, узнав, как часто мы находим несовершенства в конструкции новых установок. Зачастую соединения между изоляционными панелями не защищены, как положено, что ведет к образованию тепловых мостиков. А это повышает потребление электроэнергии. В старых камерах повреждения в изоляции могут возникать в результате износа. В обоих случаях для обнаружения дефектов удобнее всего использовать тепловизионные камеры. Пирометрами и другими инструментами тут не обойтись. Они могут пропустить многие недостатки, которые легко зафиксирует тепловизор. Принципиальное значение имеет качество работы тепловизионной камеры,
